«ЕСЛИ ЗАВТРА ВОЙНА, ЕСЛИ ВРАГ НАПАДЁТ...»

16 декабря 1937 г. в ходе обсуждения плана опытного самолетостроения на 1938 г. на совещании у начальника вооружения и материально-технического снабжения ВВС КА специалисты НИИ ВВС — военинженер 1-го ранга П.А. Лосюков и военинженер 2-го ранга П.В. Рудинцев, потребовали незамедлительно включить в план создание специального самолета-штурмовика, «действующего на низкой высоте и имеющего мощное наступательное и оборонительное вооружение и с мотором, развивающим максимальную мощность у земли». Это предложение вытекало из анализа боевого опыта войны в Испании, где авиация показала низкую эффективность при решении задач непосредственной поддержки войск.

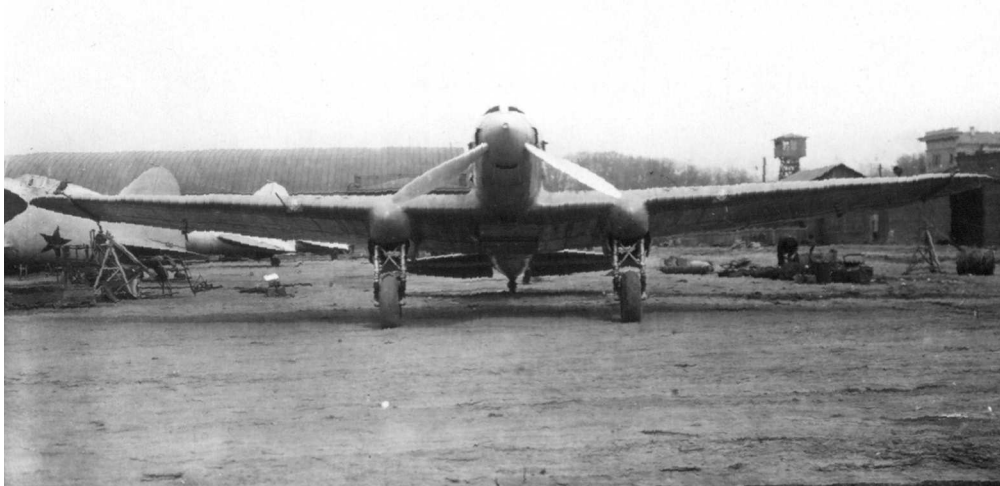
БШ-2 №2 (ЦКБ-55). Государственные испытания, апрель 1940 г.

Варианты установки радиаторов на БШ-2.

А — под фюзеляжем, выпускаемые в поток.

Б — в тоннеле в фюзеляже.

1. Передний бензобак.

2. Нижний бензобак.

3. Воздухозаборник карбюратора.

4. Радиаторы.

5. Радиаторы в выпущенном положении

радиаторы установлены в специальном канале бронированного фюзеляжа. В полете была обнаружена недостаточная эффективность охлаждения в этом канале. Было выполнено несколько вариантов размещения. Первый вариант, с которым самолет был выпущен — гликолевое охлаждение, второй вариант — маслорадиатор новый был вынесен из фюзеляжа в бронированный туннель под фюзеляж. Жидкостный радиатор был увеличен, отказались от гликоля, и перешли на воду под давлением. Вода оказалась в норме. Масло грелось. Третий вариант — водяной и масляный радиаторы вынесены под фюзеляж. Считаю долгом доложить, что в этом бронированном самолете мы встретились с серьезными трудностями в осуществлении такой системы охлаждения, которая была бы полностью забронирована от пуль и была бы достаточно эффективна. Такая задача решается нами впервые и требует времени для ее решения».

«Все заработало», когда на самолет поставили стандартные радиаторы и обеспечили обдув мотора согласно требованиям моторного ОКБ. При этом водяной радиатор располагался в воздушном канале в фюзеляже, а масляный радиатор — в бронекорзине под

бронекорпусом. Охлаждение свечей системы зажигания и продув внутренней полости бронекорпуса обеспечивалось тремя заборниками воздуха непосредственно за коком винта и двумя выходными бронекорманами за выхлопными патрубками.

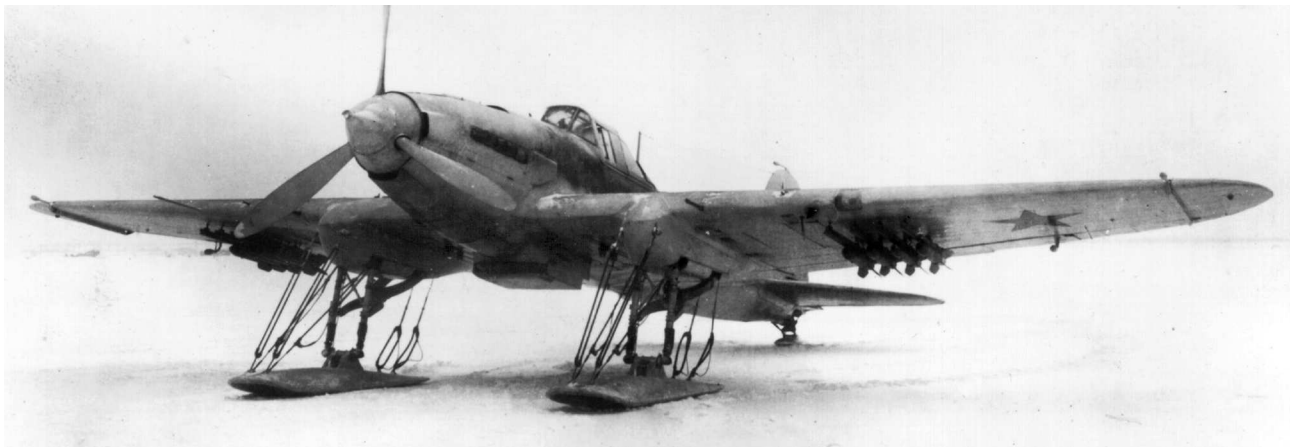
Ил-2 с неубирающимся лыжным шасси. Государственные испытания, январь 1942 г.

Зимой 1941—42 гг. вследствие нехватки технических средств расчистки аэродромов от снега и укатки взлетно-посадочных полос самолеты Ил-2 стали использовать с неубирающимися лыжами.

Установка лыж увеличила полетный вес на 69 кг, снизила максимальную скорость полета на 74—77 км/ч. Более чем на 170 км уменьшилась дальность полета.

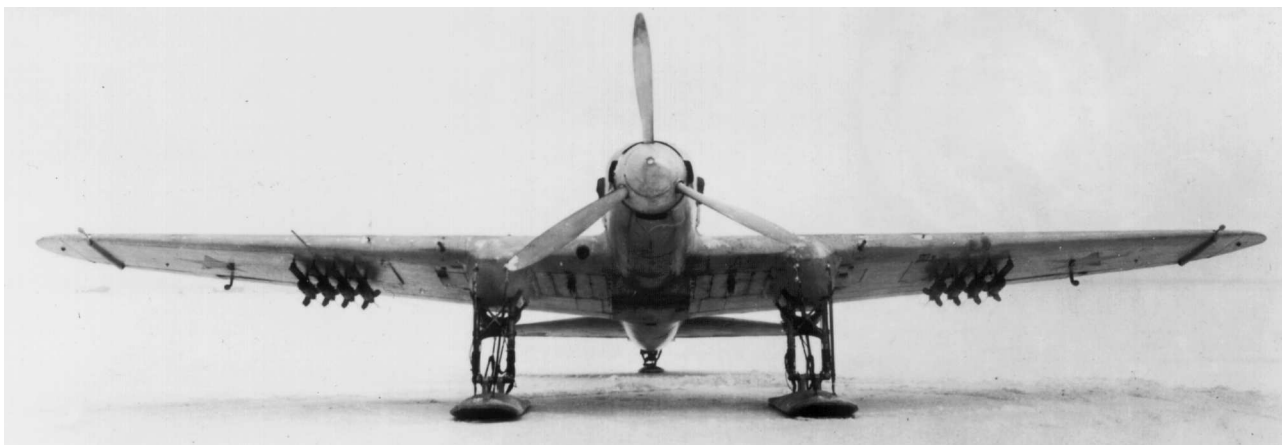
Ил-2 с неубирающимся лыжным шасси. Вид спереди

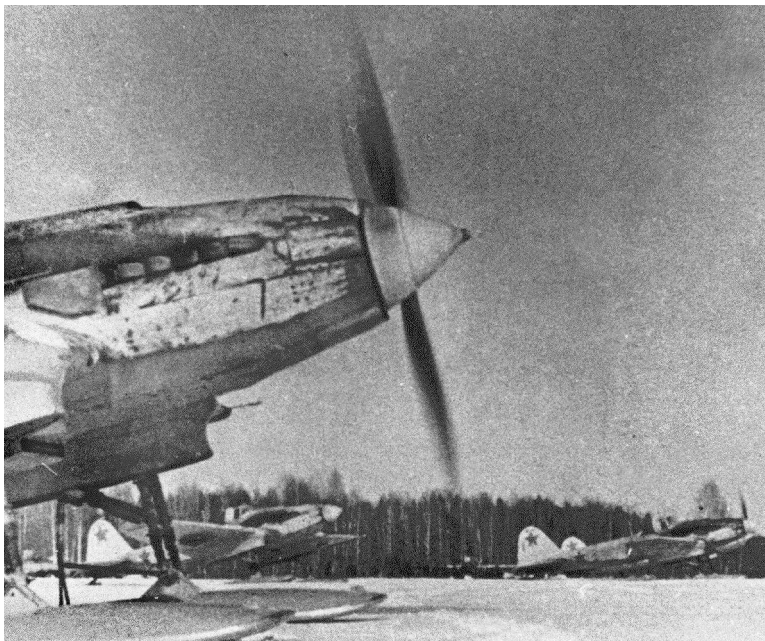
Ил-2 с убирающимся лыжным шасси на взлете, февраль 1942 г.

Вскоре для Ил-2 были разработаны убирающиеся лыжи, которые уменьшали скорость полета на 10—12 км/ч. Однако их выпуск был непродолжительным, так как к этому времени приняли решение летать только на колесах.

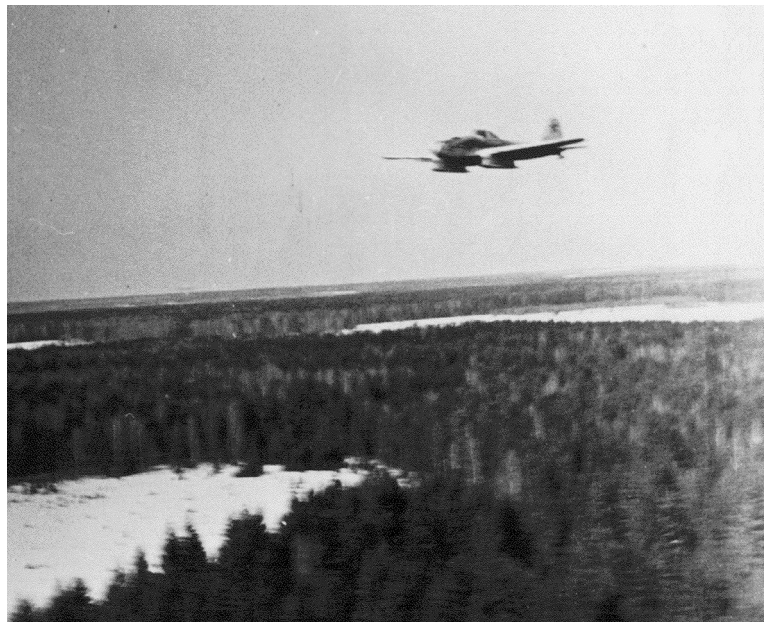
Ил-2 с убирающимся лыжным шасси в полете
